# PEBA

Piano  
Eliminazione  
Barriere  
Architettoniche

■ ■ ■  
QUADRO  
EDILIZIO

**Comune di Grantorto**

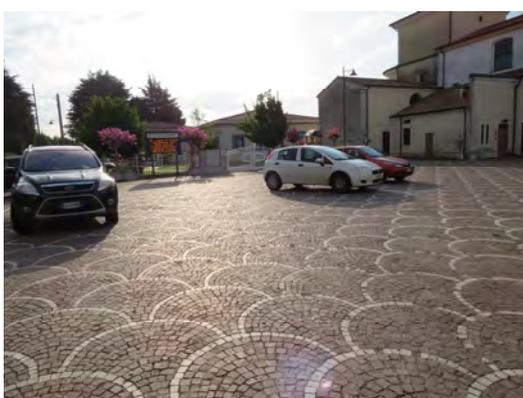
Dal rilievo effettuato, risulta che la *scuola dell'infanzia San Giuseppe* **non necessita di interventi**, in area esterna, rilevato che non sussistono barriere architettoniche per l'accessibilità all'immobile.

DESCRIZIONE INTERVENTO	FOTO
<p><b>1</b> Realizzazione completa di un posto disabile, in quanto mancante nella frazione di 1 ogni 50, mediante la pittura della segnaletica orizzontale, con caratteristiche dimensionali che rispettano la normativa e l'installazione del relativo segnale verticale.</p> <p>(artt. 4.2 e 8.2 del D.M. 14 giugno 1989 n. 236 – art. 24 DGR n.1428 del 6 settembre 2011)</p>

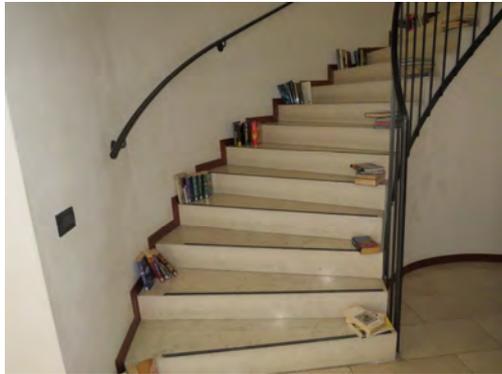
DESCRIZIONE INTERVENTO	FOTO
<p><b>1</b> La scala esistente risulta non rispettare la proporzione degli scalini, ma non si prevedono interventi in relazione della presenza dell'ascensore, che garantisce l'accessibilità alla biblioteca comunale.</p> <p><i>(artt. 4.1.10 e 8.1.10 del D.M. 14 giugno 1989 n.236 – art.19 DGR n.1428 del 6 settembre 2011)</i></p>

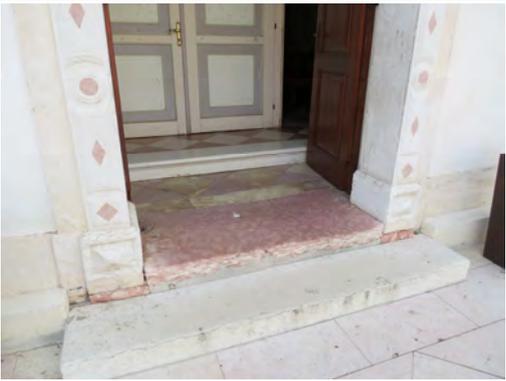
<p><b>2</b></p>	<p>Le porte di accesso di ogni unità ambientale devono essere facilmente manovrabili, di tipo e luce netta tali da consentire un agevole transito anche da parte di una persona su sedia a ruote.</p> <p>Adeguamento pianerottolo di accesso.</p> <p>(artt. 4.1.1, 8.1.1 e 9 del DM 14 giugno 1989 n.236 – art.9 DGR n.1428 del 6 settembre 2011)</p>

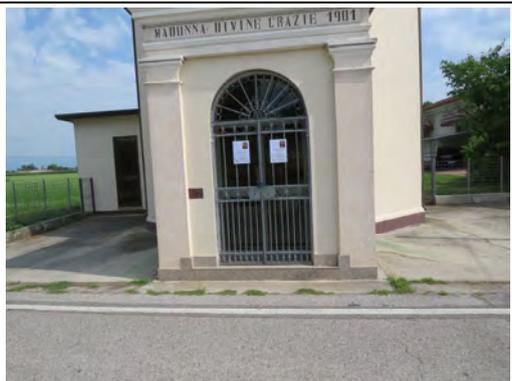
DESCRIZIONE INTERVENTO	FOTO
<p><b>1</b> Non si prevedono interventi nell'accesso posta nella facciata principale dell'Oratorio della Madonna delle Grazie, in relazione alla salvaguardia del bene architettonico, nonché alla profondità ridotta fra la porta di accesso e la strada comunale.</p> <p><i>(Decreto 28 marzo 2008 con allegate le linee guida per i luoghi di interesse culturale)</i></p>

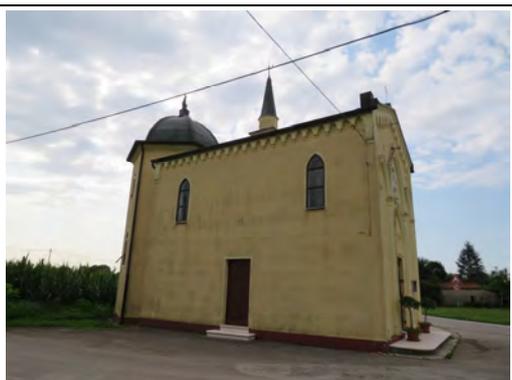
DESCRIZIONE INTERVENTO	FOTO
<p><b>1</b> Realizzazione di una rampa che consenta l'accesso all'edificio di interesse pubblico, previa autorizzazione della Soprintendenza dei Beni Architettonici e Archeologici</p> <p>(artt. 4.1.11 e 8.1.11 del D.M. 14 giugno 1989 n.236 - art. 20 DGR n.1428 del 6 settembre 2011 Decreto 28 marzo 2008 con allegate le linee guida per i luoghi di interesse culturale)</p>

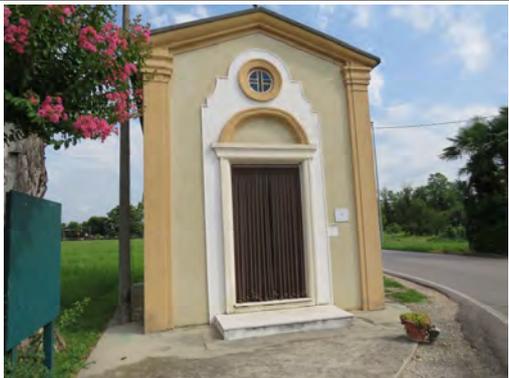
DESCRIZIONE INTERVENTO	FOTO
<p><b>1</b> Non si prevedono interventi nell'accesso posta nella facciata principale dell'Oratorio della Madonna delle Grazie, in relazione alla salvaguardia del bene architettonico, nonché alla profondità ridotta fra la porta di accesso e la strada comunale.</p> <p><i>(Decreto 28 marzo 2008 con allegate le linee guida per i luoghi di interesse culturale)</i></p>
